No. N°	<b>AL-2005-05</b>	1/3
Date	2005-03-18

## **SERVICE DIFFICULTY ALERT**

### **PRATT & WHITNEY CANADA PW100 Series Engines Propeller Shaft Cracking**

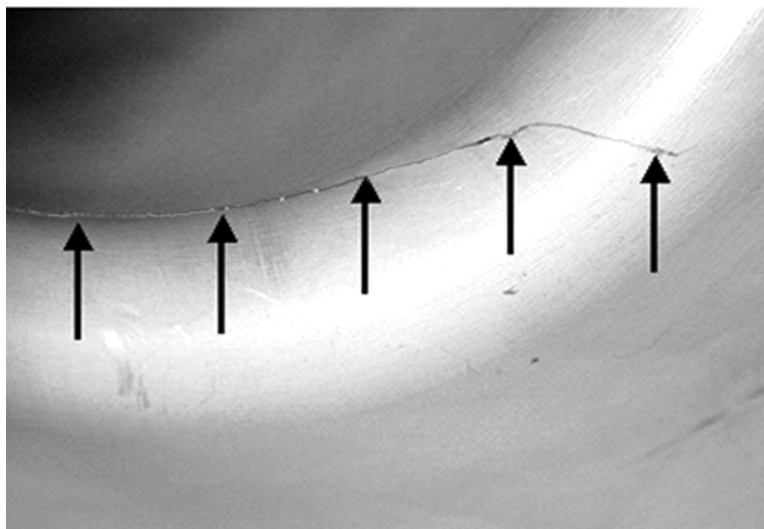
Transport Canada was notified of a recent PW100 propeller shaft found with a through-going crack (See Figure 1) at the No.19 bearing area. This is the second propeller shaft identified with this defect. The root cause was positively identified as "Hydrogen Embrittlement" caused by the nickel-plating repair process performed at an overhaul facility. These two exceptional events are related to the excessive period of time that the propeller shaft spent in the nickel-plating tank.

On a avisé Transports Canada de la présence d'une crique complète dans l'arbre porte-hélice d'un moteur PW100 récent (voir la figure 1), à la surface portante n° 19. Il s'agit du deuxième arbre porte-hélice comportant cette anomalie que l'on identifie. On a établi que la principale cause de cette anomalie était la « fragilisation par l'hydrogène » due au processus de réparation par nickelage utilisé à un atelier de révision. Ces deux anomalies inusitées sont reliées à la période de temps excessive que l'arbre porte-hélice a passée dans la cuve de nickelage.

**Figure 1 – Propeller shaft crack  
Crique dans l'arbre porte-hélice**

1. Advise their maintenance and flight crews to report any oil leaks resulting in streaking, pooling or puddling of oil, especially in around the gear box and propeller shaft area of the engines:
  - a) If the oil leak is minor, operations may continue until a maintenance base capable of inspecting the propeller shaft seal area for leaks is reached; and
  - b) If the oil leak is heavy, remove the propeller as soon as possible to permit an internal inspection as per the engine maintenance manual;
2. Perform a propeller shaft non-destructive test inspection the first time the engine or module is at a shop capable to perform the procedures as per P&WC SB 21713; and
3. Report any further defects or occurrences via the Service Difficulty Reporting program.

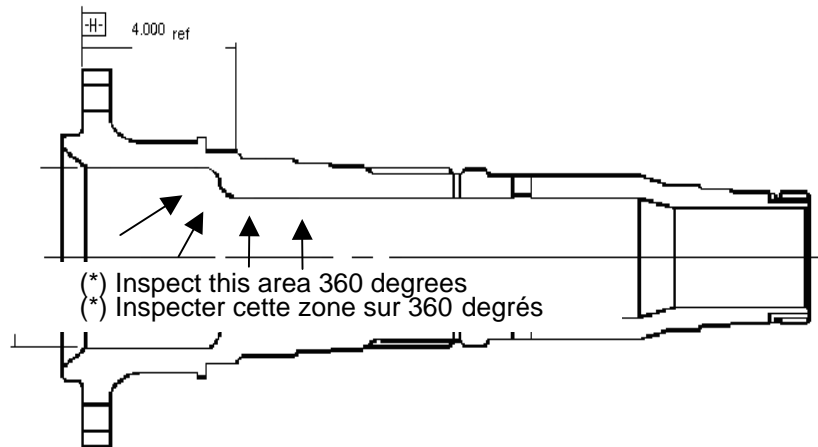
**Figure 2 – Propeller shaft crack location (\*)**  
**Emplacement de la crique dans l'arbre porte-hélice (\*)**
